DÉGRADATION ET AMÉNAGEMENT DE LA ROUTE NATIONALE N°2 EN RÉPUBLIQUE DU CONGO, Robert NGOMEKA, (Université Marien

DEGRADATION AND DEVELOPMENT OF NATIONAL ROAD N°2 IN THE REPUBLIC OF CONGO

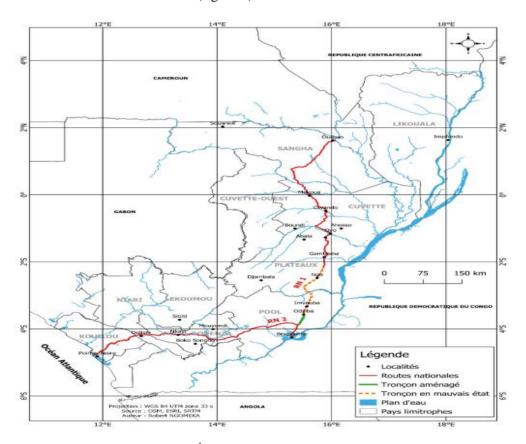
Figure 2 : État de la route nationale N°2 en 2021

Cependant, les dégradations sur la route nationale n°2 sont plus observées entre Brazzaville et Gamboma (figure 2).
