La fracture péri-prothétique de la hanche type C de Vancouver, ce qu'il ne faut pas faire

Periprosthetic hip fracture type C Vancouver, what not to do

Mohamed Amine Karabila^{1, &}, Ahmed Bardouni¹

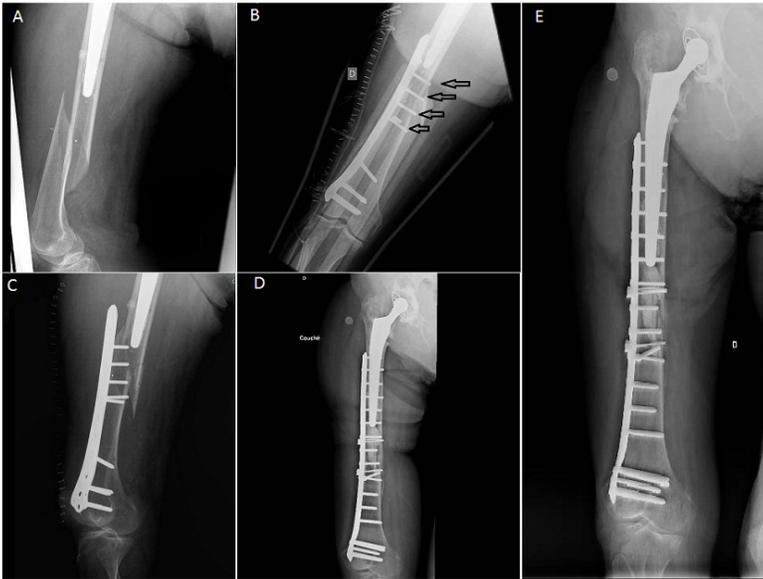
Nous rapportons le cas d'une patiente âgée de 103 ans présentant une fracture récidivante de fémur droit sur prothèse de hanche avec débricolage de l'ancien matériel par défaillance de l'ostéosynthèse (A,B,C), puis reprise par une plaque verrouillée longue et cimentation des fragments osseux fragiles (D). A six mois de recul, la fracture a consolidé sans déplacement et sans signe de descèlement (E). L'analyse de ce cas montre qu'il ne faut pas se lancer dans une ostéosynthèse sans une programmation minutieuse et ne doit pas être réalisée dans l'urgence. Le souci d'une planification soigneuse, avec des implants spécifiques, respectant les principes fondamentaux de l'ostéosynthèse (6 à 8 corticales de part et d'autre de la fracture et un bon chevauchement des 2 implants), doit devenir une priorité afin d'éviter tout traitement minimaliste conduisant à un échec thérapeutique.

Figure 1: A) fracture spiroïde type C de vancouver; B) ostéosynthèse initiale par plaque courte, seulement 4 vis bi-corticales; C) déplacement secondaire par manque de stabilité de l'ostéosynthèse; D) contrôle post-opératoire de la reprise par une plaque longue à tête verrouillée, cerclage et cimentation du foyer fracturaire; E) contrôle après 6 mois

We report the case of a 103-year old patient with a recurring femur fracture on hip prosthesis. At six months of follow-up, the fracture was healed. The review of this case shows that osteosynthesis should not be carried out as an emergency procedure. Careful planning with appropriate implants and respect of fundamental principles of osteosynthesis should remain a priority if we want to avoid therapeutic failure.
